県内のイノシシ防護柵の設置事例

(「平成15年度農作物鳥獣被害防止強化対策事業」の実績より)

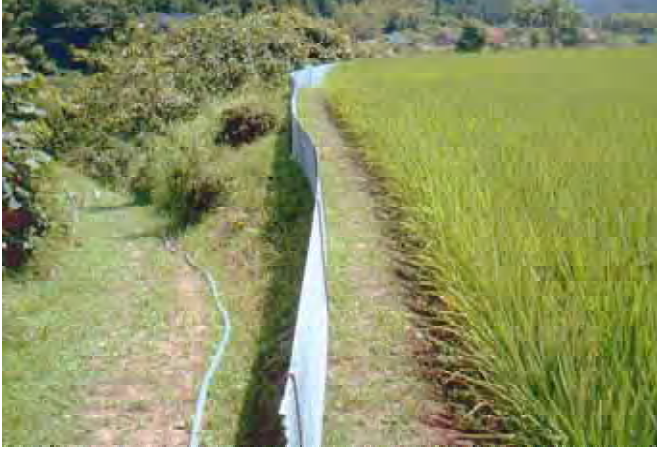
トタン板

阿武郡須佐町弥富6区の事例(経費はm当たり300円)

- ・イノシシの下からの進入時に、トタン板が持ち上がらないよう杭で押さえる工夫がされた柵。

- ・遮へい性は高いが、トタン板の高さは75cmなので、被害常襲地域では飛び越える個体もいる
(イノシシの跳躍力は120cm)

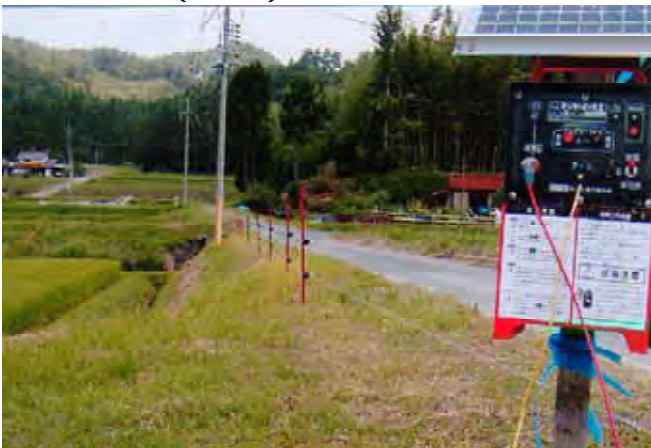
電気柵(2段)

阿武郡阿東町生雲中地区の事例(経費はm当たり200円)

- ・2段(地際から20cm、40cm程度)に通電線を張り、ソーラー電池で管理しやすくした柵。

- ・遮へい性と強度が低いので、被害常襲地域では昼間でも通電させる等の注意が必要。
- ・下草刈りを丁寧にしないと、漏電して効果がなくなる。

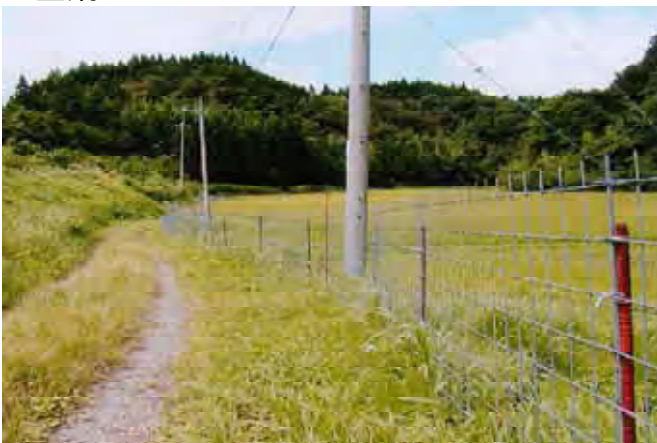
金網フェンス

阿武郡阿東町嘉年上地区の事例(経費はm当たり497円)

- ・飛び越えないよう120cmの高さまで金網を配し、強靱な支柱で補強した柵。

- ・遮へい性が低いので、被害常襲地域では支柱が弱いと進入されてしまうことがある。

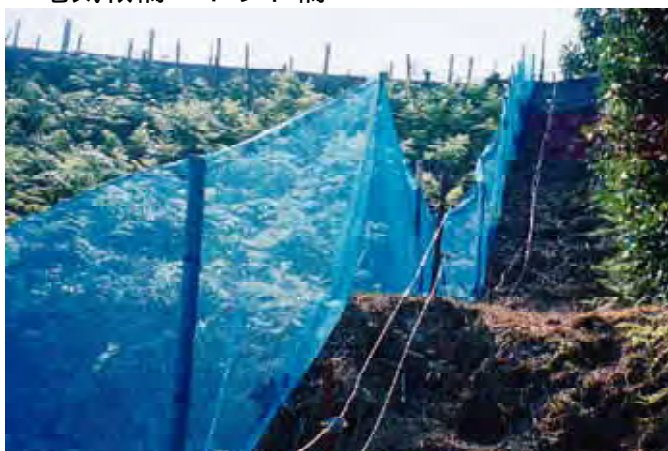
電気柵 + ネット柵

山口市小鯖地区の事例（経費は電気柵の補強分m当たり232円）

- ・ ネット柵の外側に電気柵を配した複合柵。
- ・ 強度が弱いけど遮へい性が高いネットを、電気柵で補強するよう工夫されている。

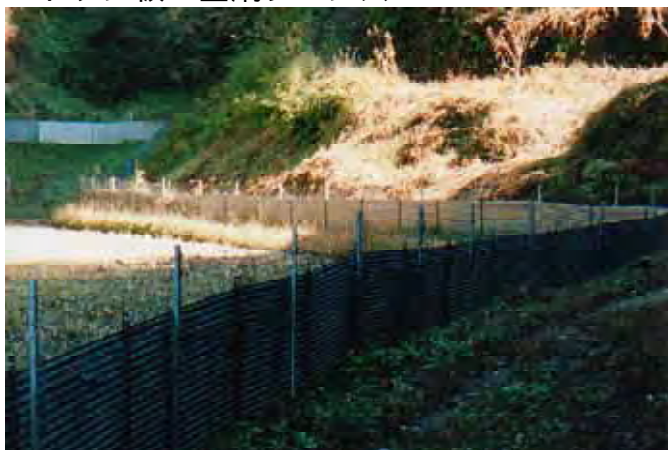
トタン板 + 金網フェンス

厚狭郡山陽町山野井地区の事例（経費は金網フェンスの補強分m当たり740円）

- ・ トタン板の上部に金網フェンスを配した複合柵。
- ・ 遮へい性は良いが高さの低いトタン板の上部を金網で嵩上げするとともに、支柱も補強するよう工夫されている。

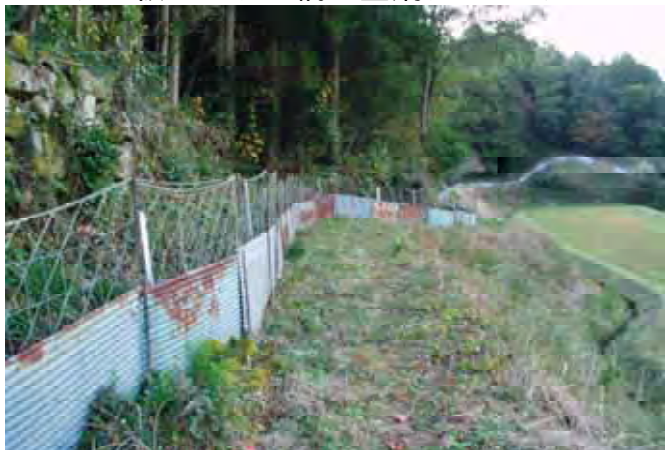
トタン板 + ネット柵 + 金網フェンス

美祢郡美東町長田地区の事例（経費は金網フェンスの補強分m当たり553円）
