コンクリート舗装の注意すべき項目

設計，施工における配慮事項

- ①目地設計と補強について
- ②施工に起因するひび割れについて

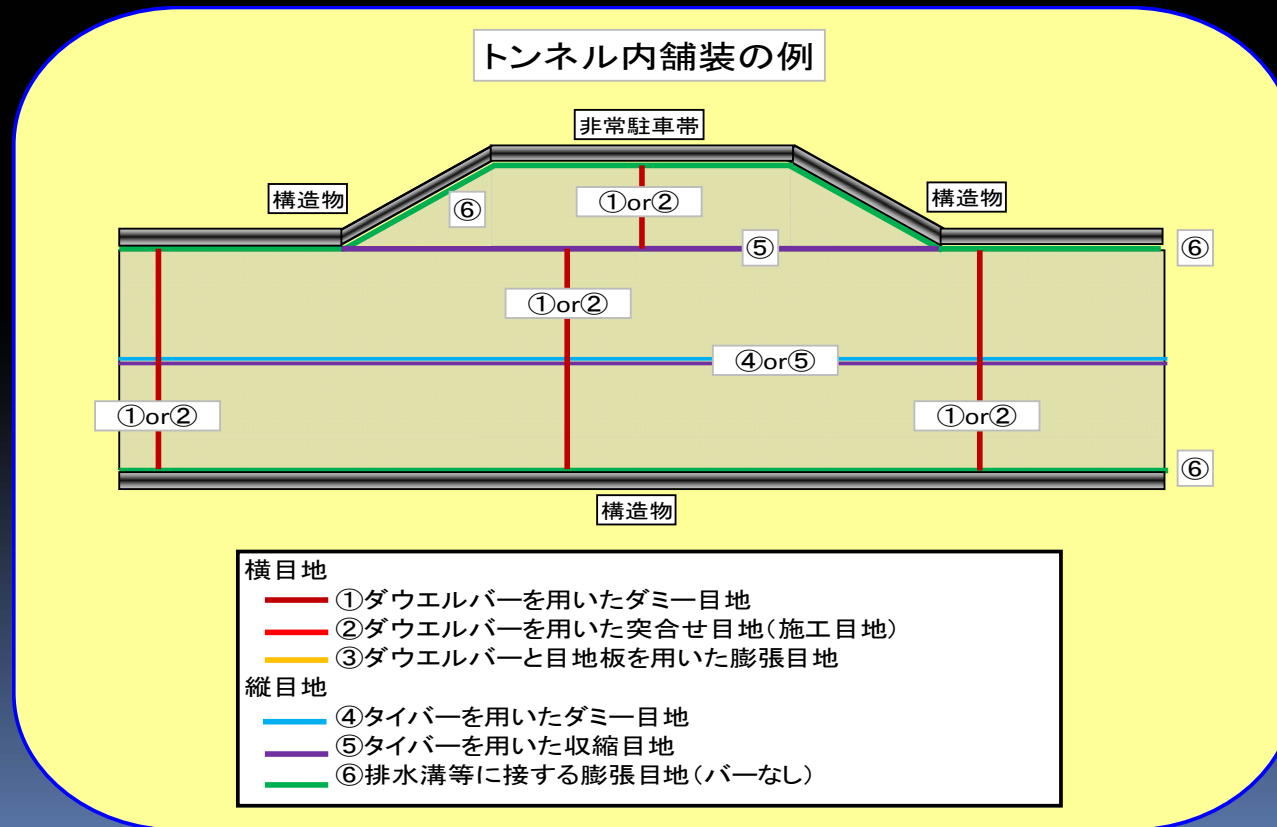
この目地割りはどうですか？

赤い点線で囲ったところが [T] 形になっています。

⑤の縦目地にはタイバーが配置されています。つまり、非常
駐車帯と本線のコンクリートは接続されています。

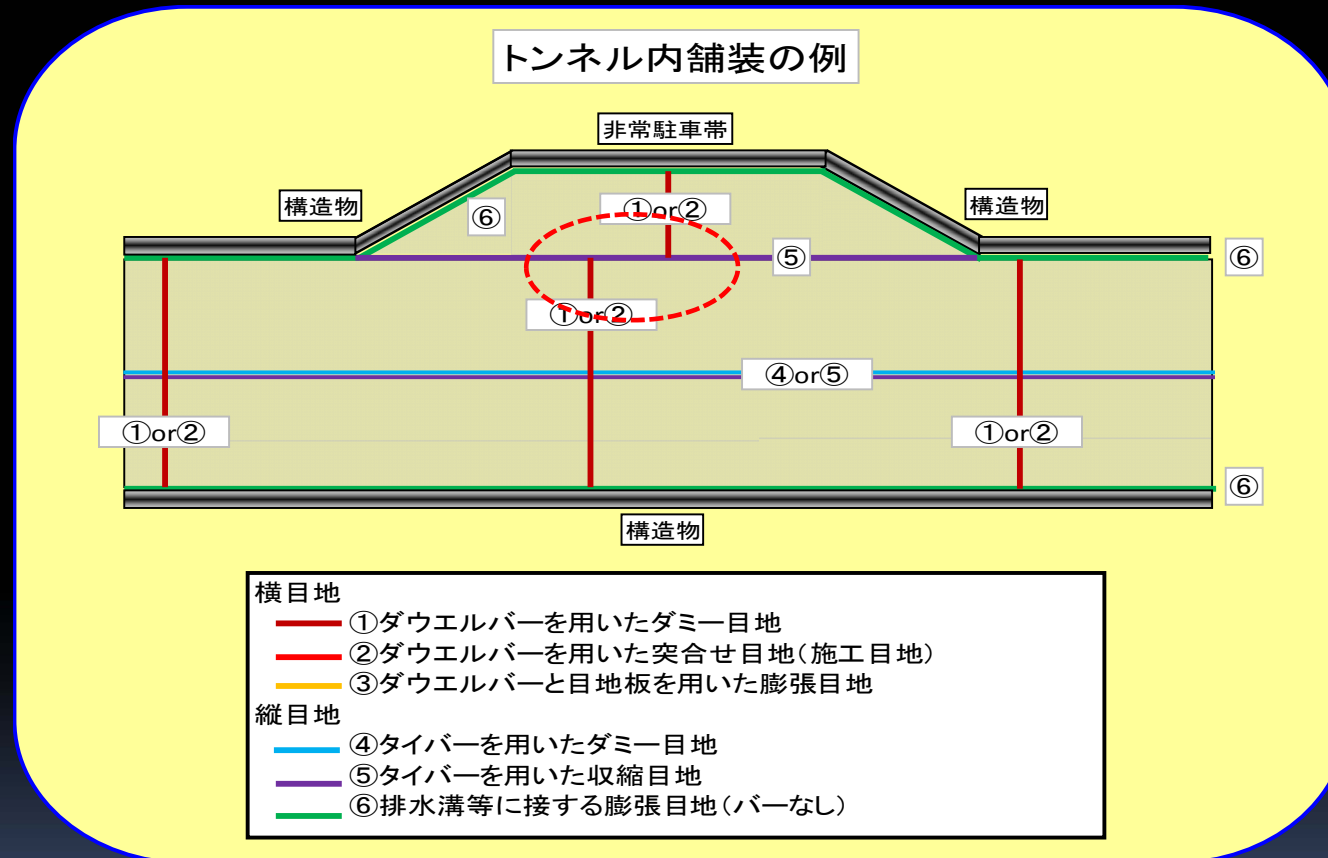
[T] 形ではなく、[+] 形が正解！

非常駐車帯の横目地を本線の横目地に合わせます。

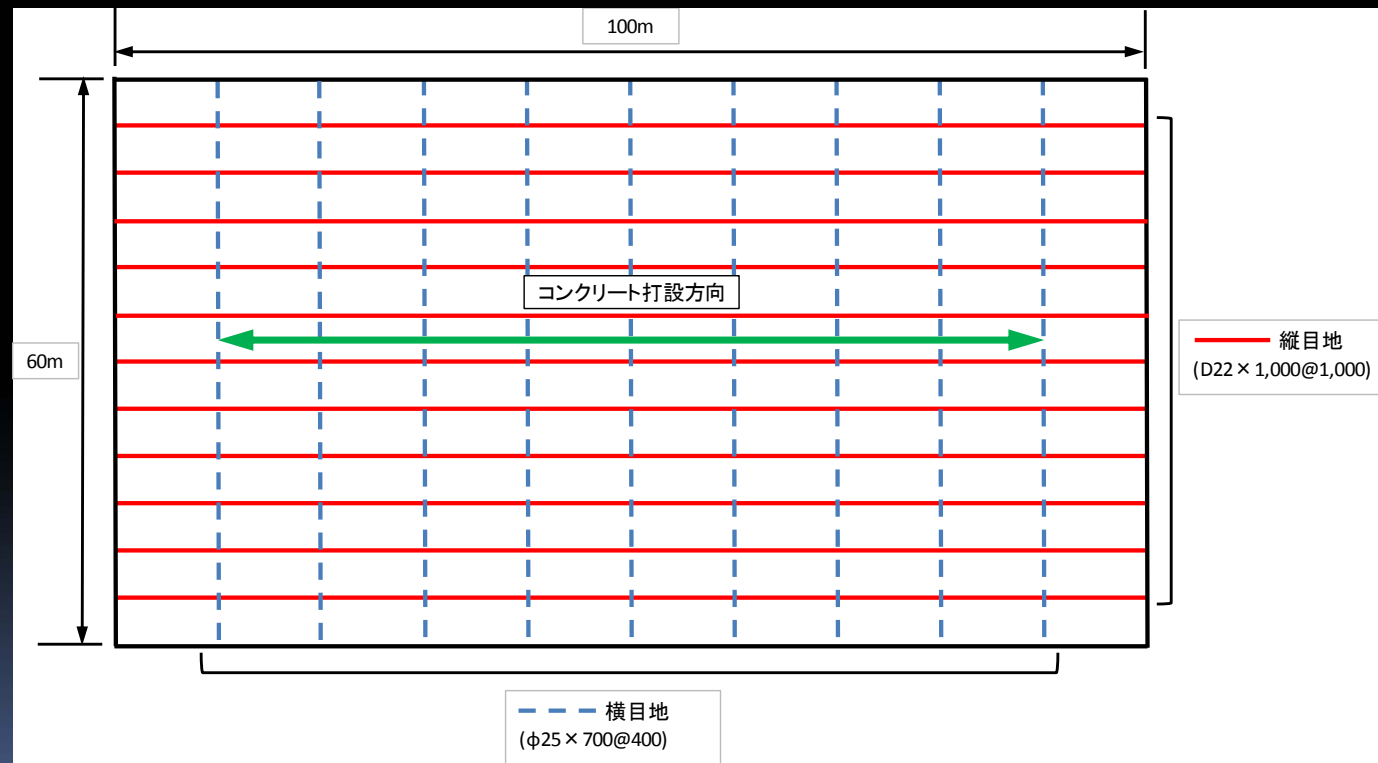
まず、大きな駐車場を道路の考え方で目地割りを行くと、このようになります。

- 道路の縦目地は車の走行方向と一致するため縦目地上を車輪が通過しない」が、これらの区域は自由に縦目地上を通過するが問題ないの？
- 道路の縦目地で接続されるレーン数は2～3ですが、これらの区域は10レーンを越える場合もあるが問題ないの？
- 道路の目地間隔は、縦目地間隔（幅員）は5m以下、横目地間隔は10m以下ですが、そのまま適用して問題ないの？

答え) 全て問題があります。ひび割れ発生の危険性大

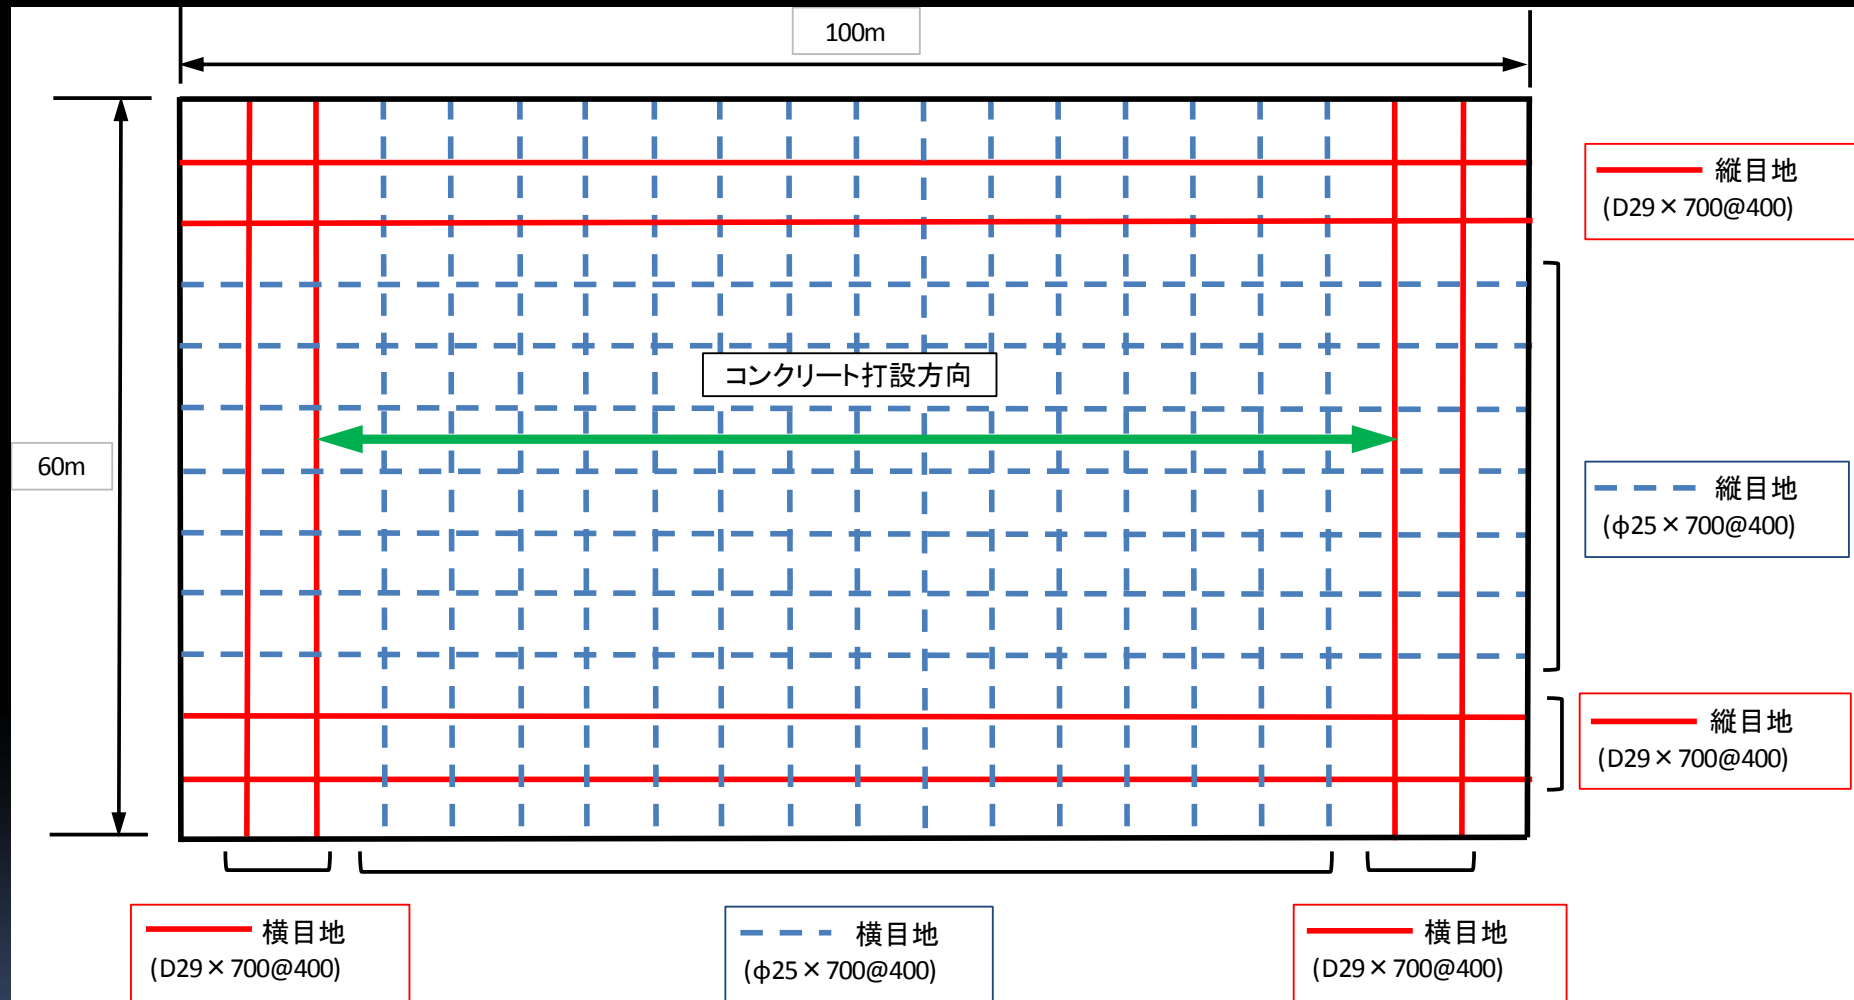
「コンクリート舗装ガイドブック2016」(日本道路協会)
P76 図-C12.1より 抜粋

- a) 走行に対して方向性がないので、縦目地も横目地と同様にダウエルバーで接続する。（空港の駐機場と同様）
- b) コンクリート版の形状は、できるだけ正方形にする。

このような目地割りにすれば、問題ないと思います。

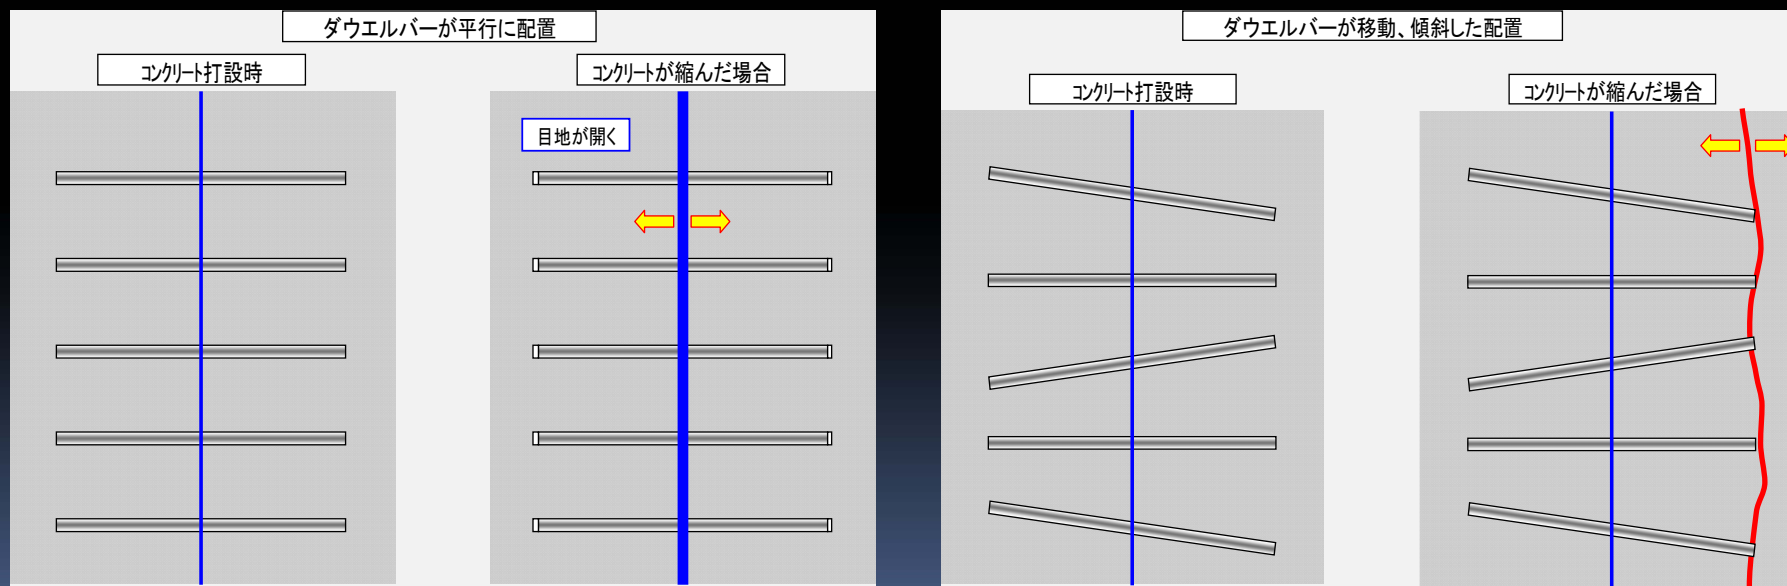
ダウエルバー配置の目地 → 目地幅は夏は狭く、冬は広く

ダウエルバーは、コンクリートの伸縮を妨げないように設置
もし、ダウエルバーが動いたら、・・・・・・・・

タイバーは多少動いても、大きな問題はありません。

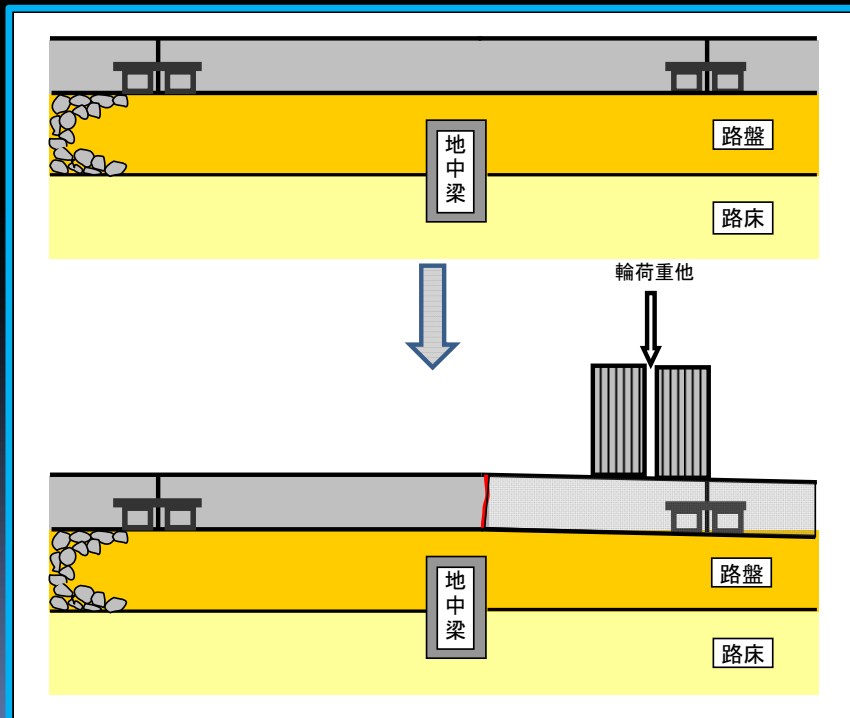
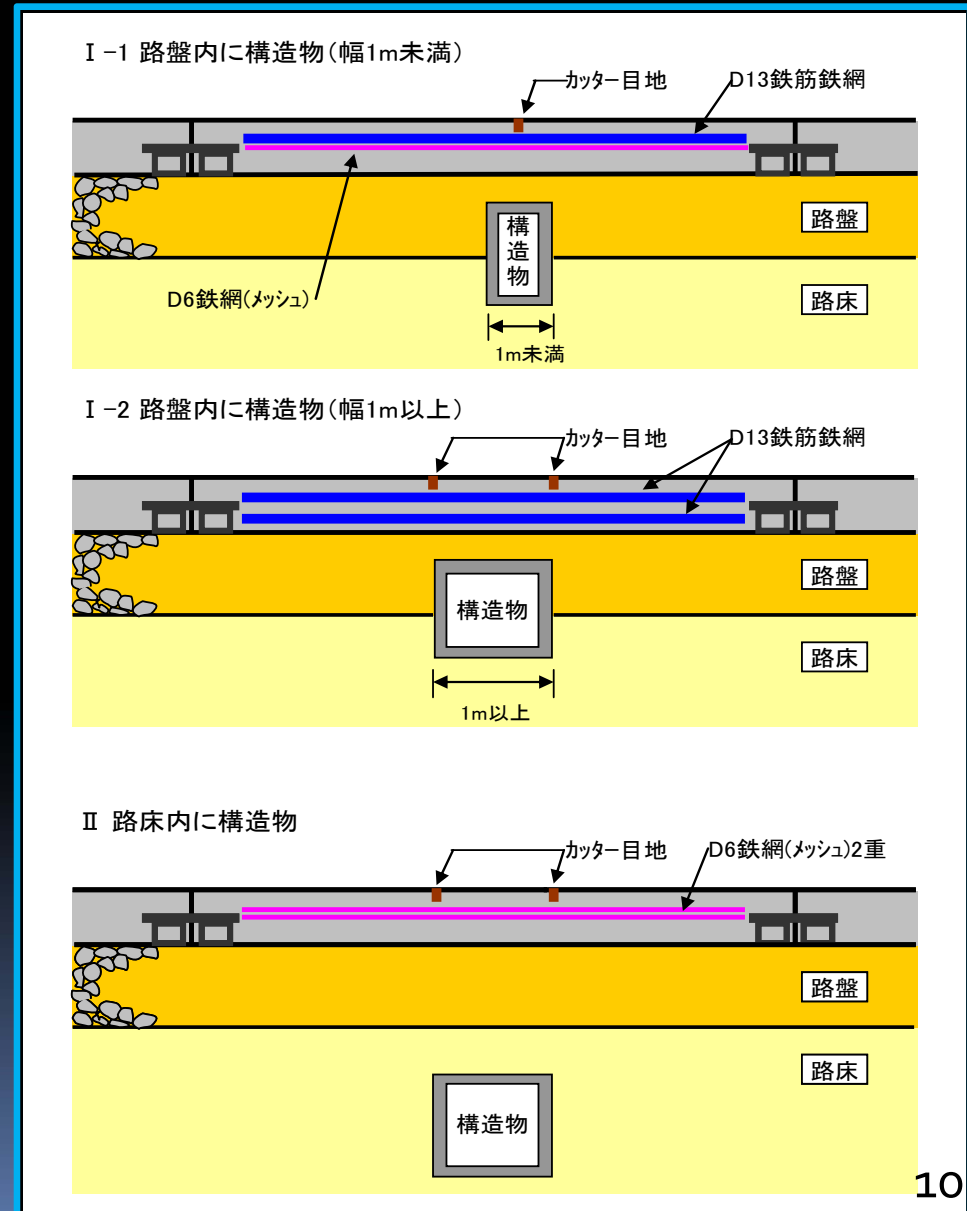
地中梁上のひび割れ

もし、路床や路盤内に横断構造物が配置されている上にコンクリート舗装を構築するときには、適切な目地割りと補強が必要。

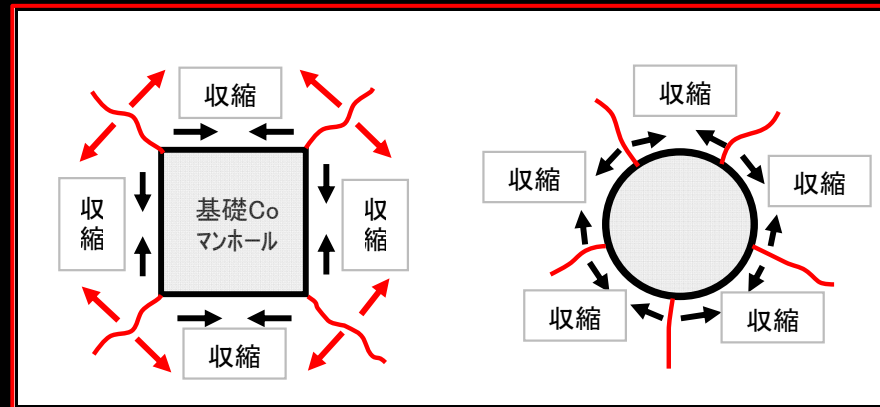
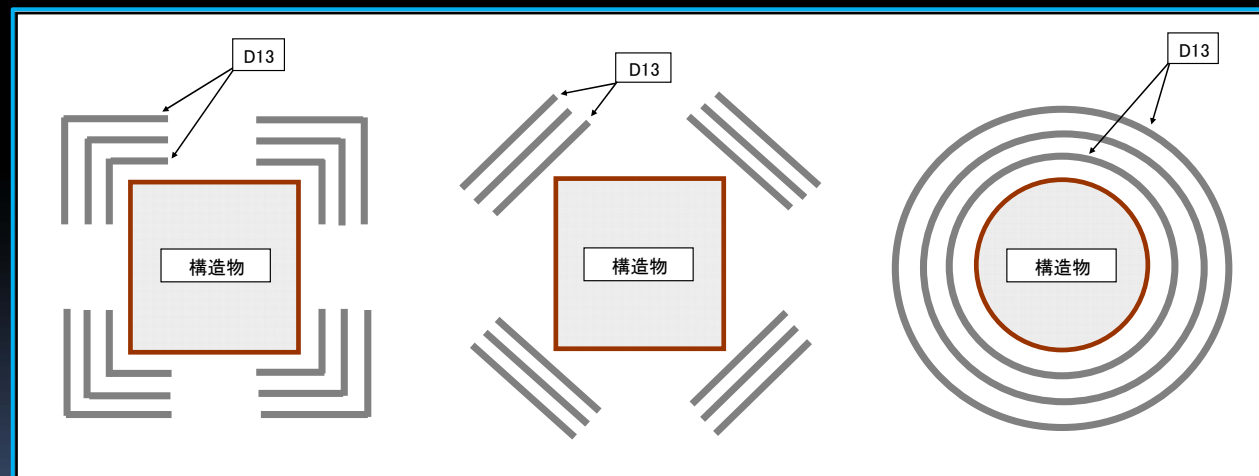
もし、コンクリート版内にマンホールや柵を配置するときには補強が必要になります。

ただし、補強してもひび割れは発生するかもしれませんが、補強されているので、あまり開くことはありません。

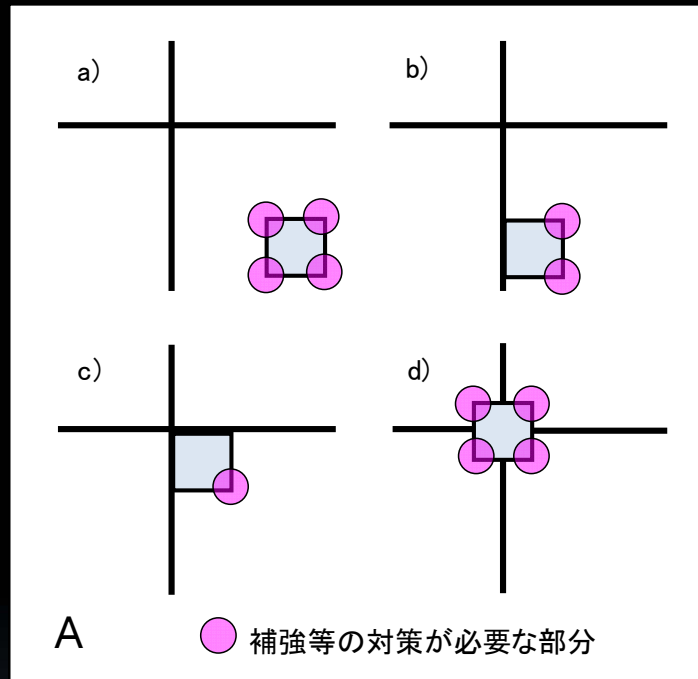
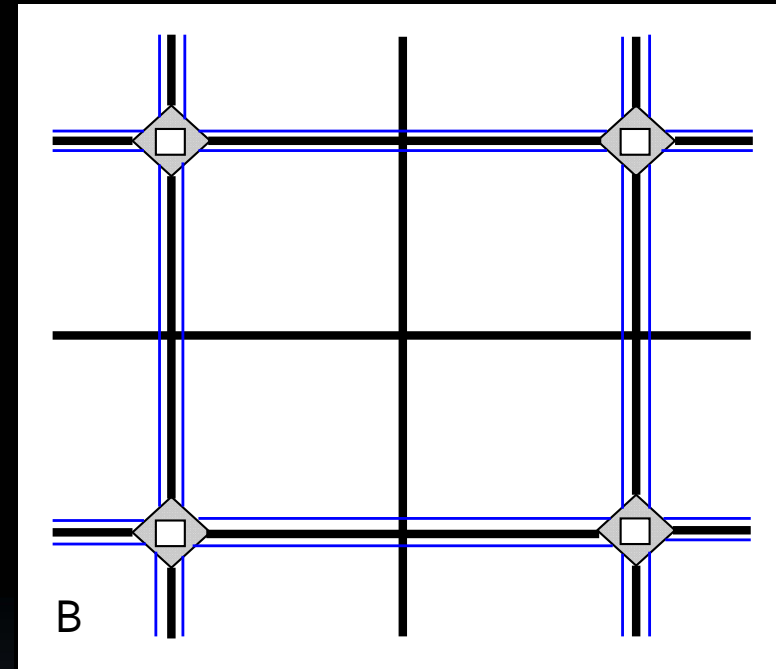
もし、路盤内に横断構造物、コンクリート版内にマンホールや基礎コンクリートが配置されている時の目地割りはどうすれば良いの？

Aの場合、マンホールや柵の位置に目地を合わせると、補強箇所が増減します。

Bの場合、柵のコーナーを45度傾けると補強箇所はなくなります。

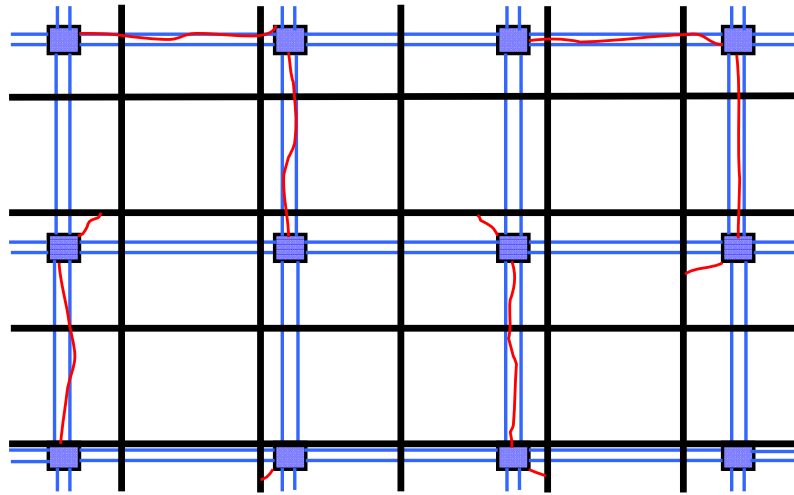
【間違った目地割りとひび割れの発生予測】

上の目地割りは地中梁の位置を無視して目地を設けた場合には、地中梁上にひび割れが発生。

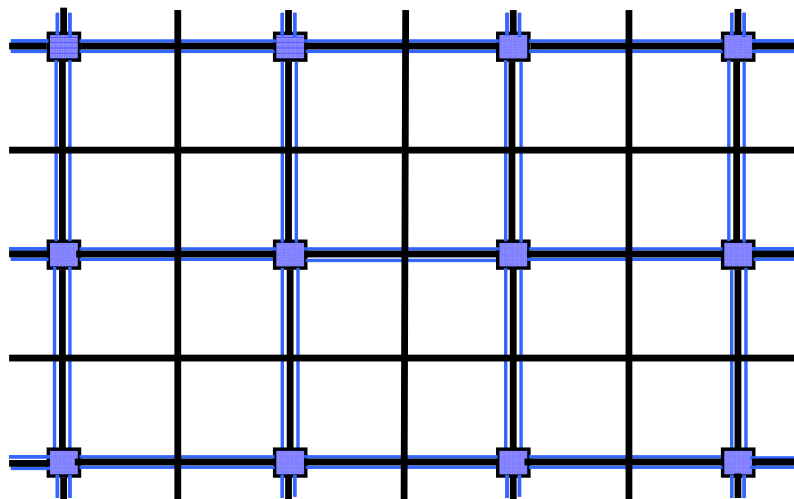
【ひび割れが発生しづらい目地割り】

下の目地割りは、地中梁直上に目地を設けていますが、これが正解。

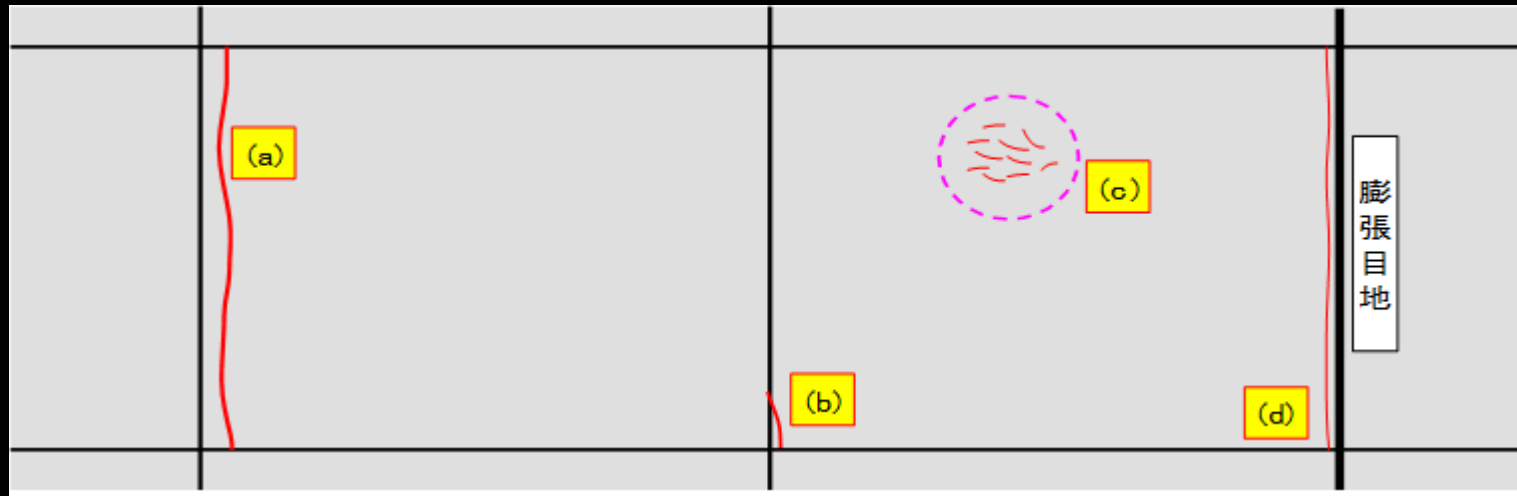
(a) 横目地から数10cm離れた位置に、目地に平行に発生するひびわれ

- ダウエルバーが移動して、平行になっていない。
- 目地金物周囲のコンクリートの締固めが不足している。
- カッター目地を入れる時期が遅い。

(b) 型枠から数10cmの位置に発生し、

目地から徐々に離れる形のひび割れ

- カッターを入れる時に型枠があるため、際まで所定の深さに切り込みが入っていない。（両端部だけ断面欠損していない）

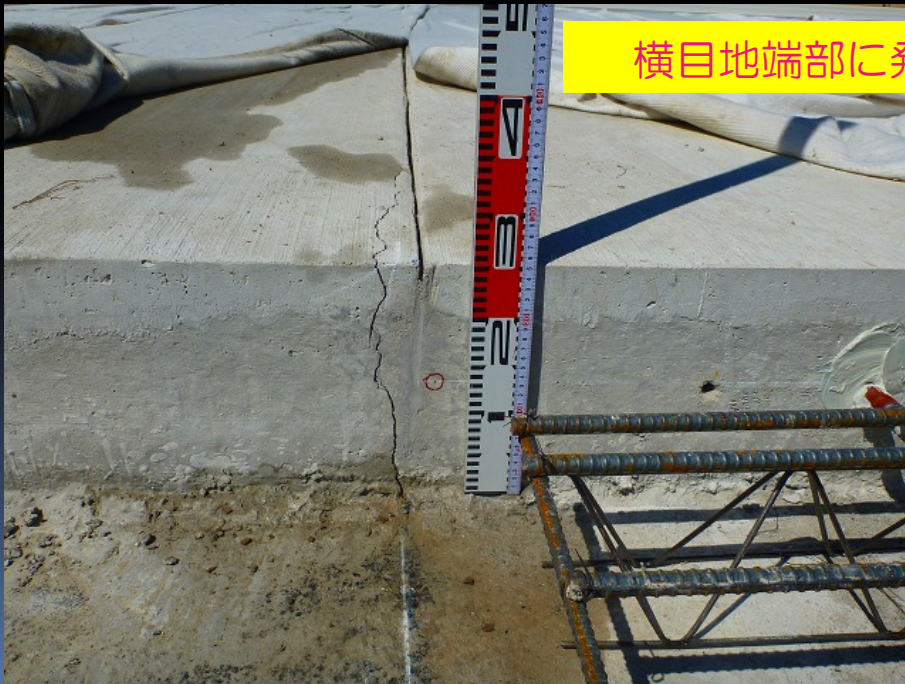
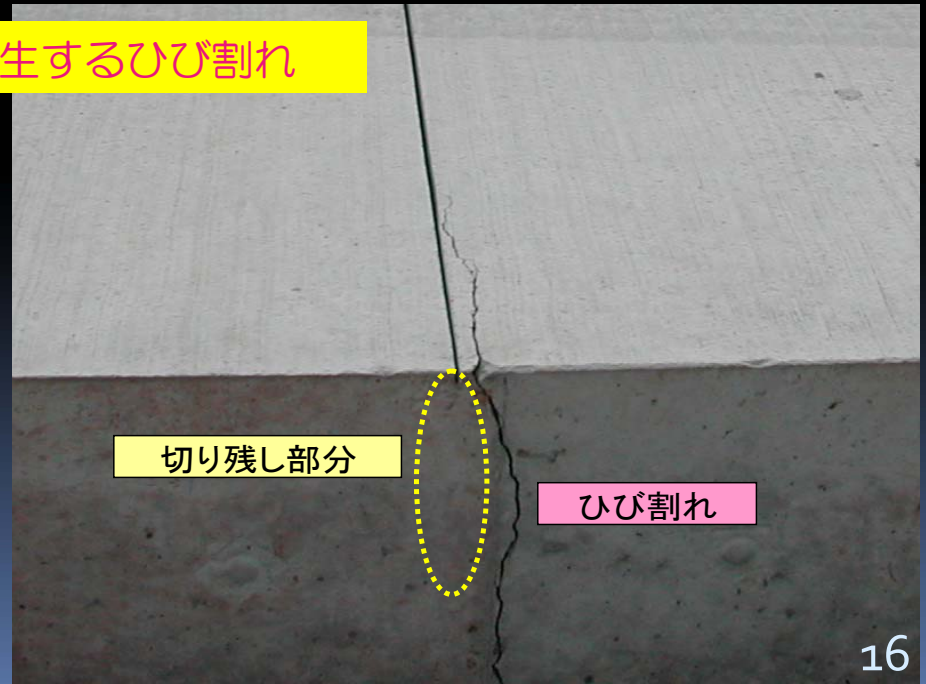
横目地端部に発生するひび割れ

切り残し部分

ひび割れ

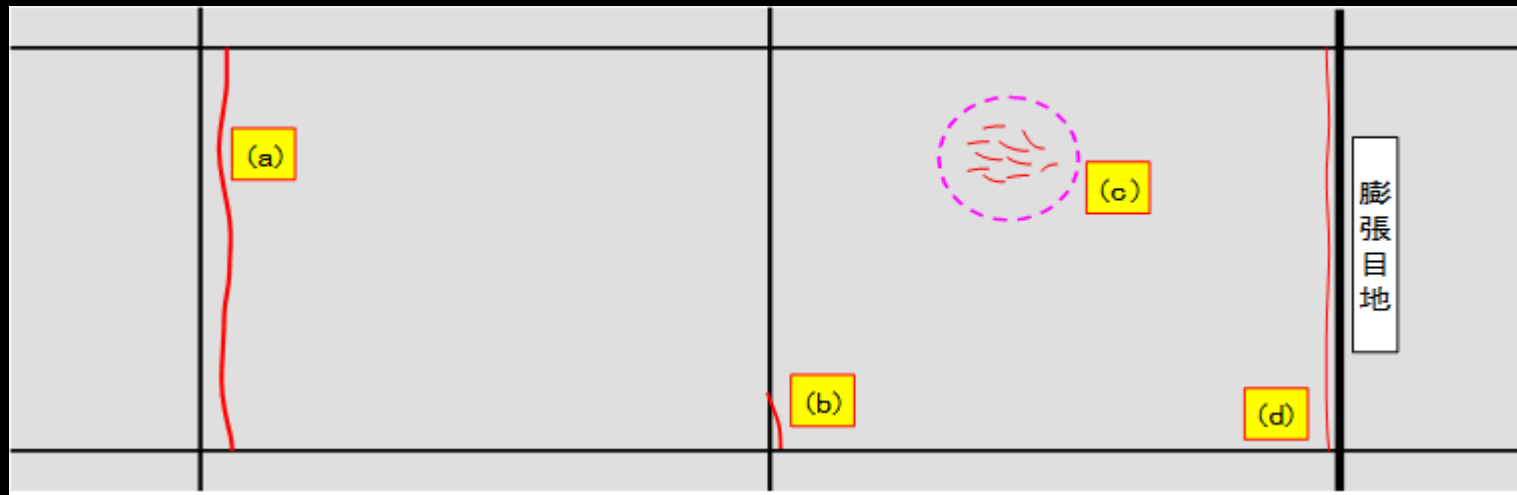
(c) コンクリート表面にひび割れ幅は狭く、長さの短い、髪の毛のようなひびわれ（プラスチック収縮ひび割れ）

- 水を撒きながら仕上げを行っている。
- 養生マット敷設が遅い、散水養生が不十分。
- 表面のモルタルが厚い。
- ノコを持ってきて、ノコで仕上げている。

(d) 膨張目地のすぐ脇に、目地と平行に発生するひび割れ

- 膨張目地の目地板が、コンクリート打設中に移動or傾いた。
※膨張目地を挟んで連続で打設する場合に発生する場合あり
