# 橋梁下部工における施工品質 向上に向けての取り組み

**IK** 池田建設工業株式会社

阿武川広域河川改修工事第5工区

橋梁下部工（A1橋台）

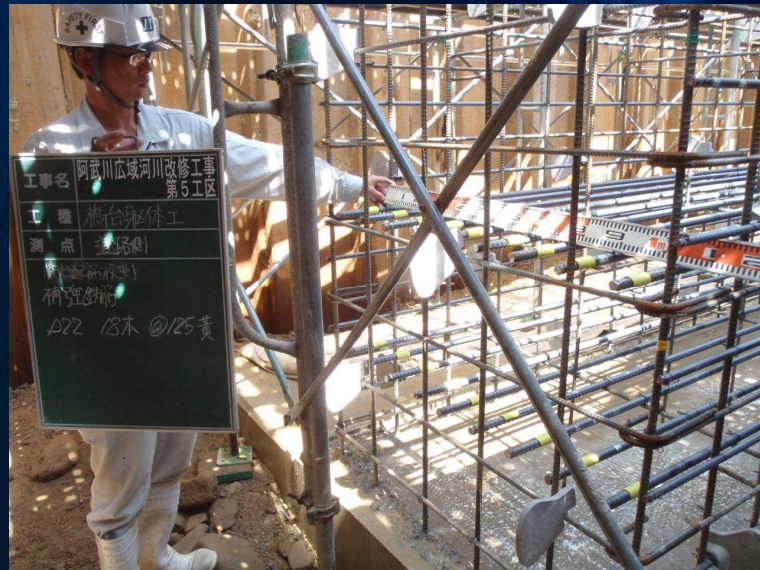
(タイプA)

# 補強鉄筋配筋状況

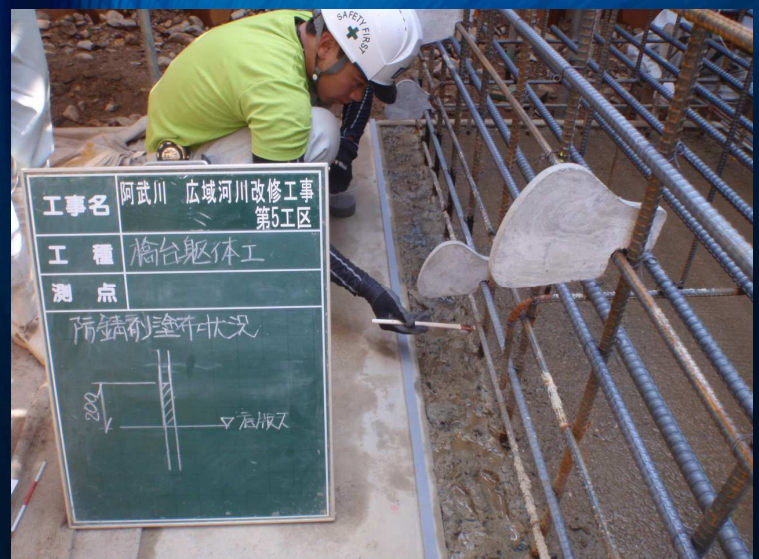
## 鉄筋防錆剤塗布

打継面から上下20cmに鉄筋防錆剤を塗布

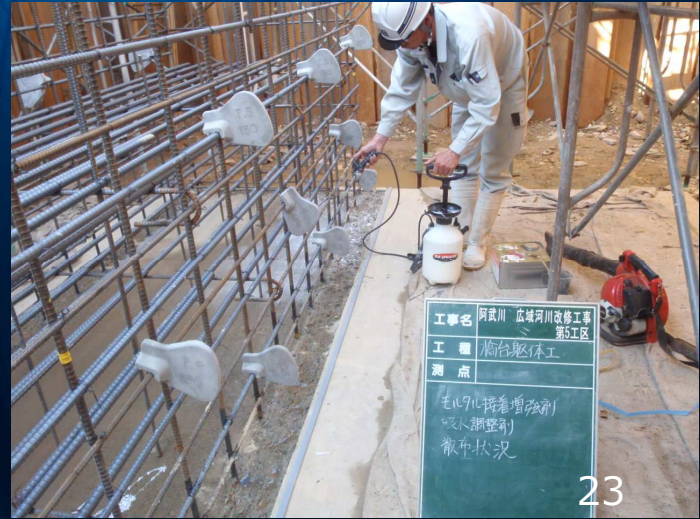
## 吸水調整剤散布

**要因**  
乾燥した打継面に打ち込んだコンクリートの水分が奪われ、スポンジ状のコンクリートになる

**施工方法**  
高圧洗浄でレイトンスを除去した後  
吸水調整剤を散布する

**目的**  
打継箇所のコンクリートが緻密になり、劣化因子の侵入を抑制する

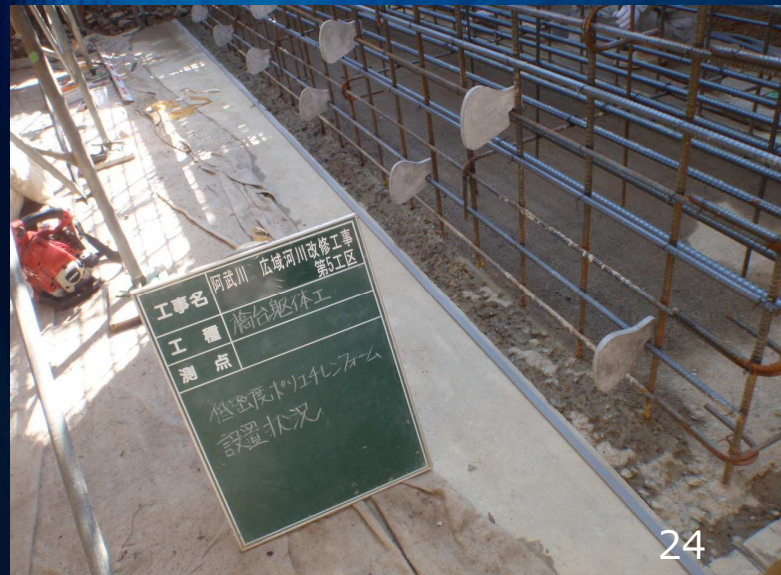
## ノロ漏れ防止

**要因**  
フーチングと型枠の隙間からノロが漏れることによって、打継箇所のコンクリート表面にジャンカ、砂すじが発生する

**施工方法**  
フーチングと型枠の間に高密度ポリエチレンフォームを設置しノロ漏れを防止する

**目的**  
打継箇所のコンクリート表面が緻密になり、劣化因子の侵入を抑制する

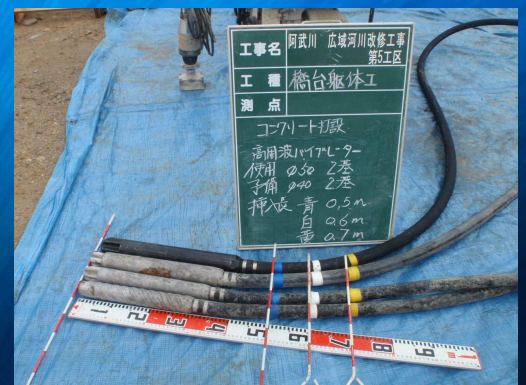
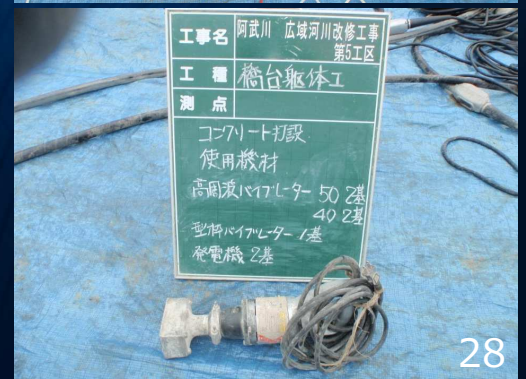
# 締固め

高周波バイブレーター

使用  $\phi 50$  2基  $\phi 40$  1基

挿入長 青 50cm 白 60cm

黄 70cm

→白～黄間で挿入する

型枠バイブレーター 1基

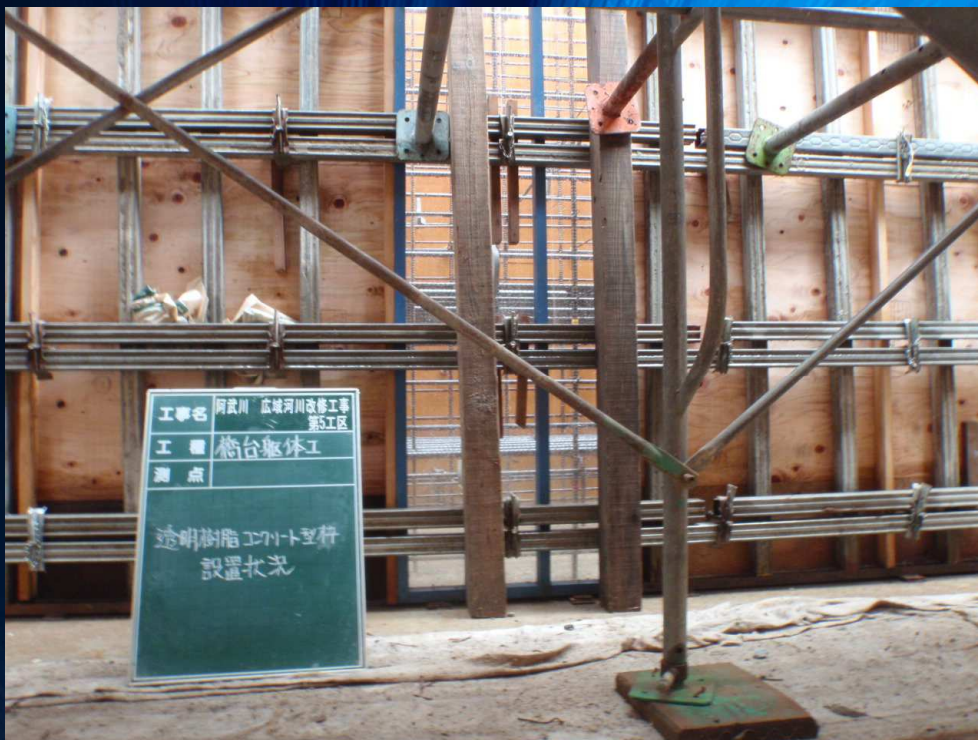
## 透明樹脂コンクリート型枠

型枠内部を見ることができ、打設高さの管理や表面気泡、砂すじの有無の確認、再振動のタイミングを確認することができる。

本工事ではたて壁の背面中央に透明樹脂コンクリート型枠を採用した。

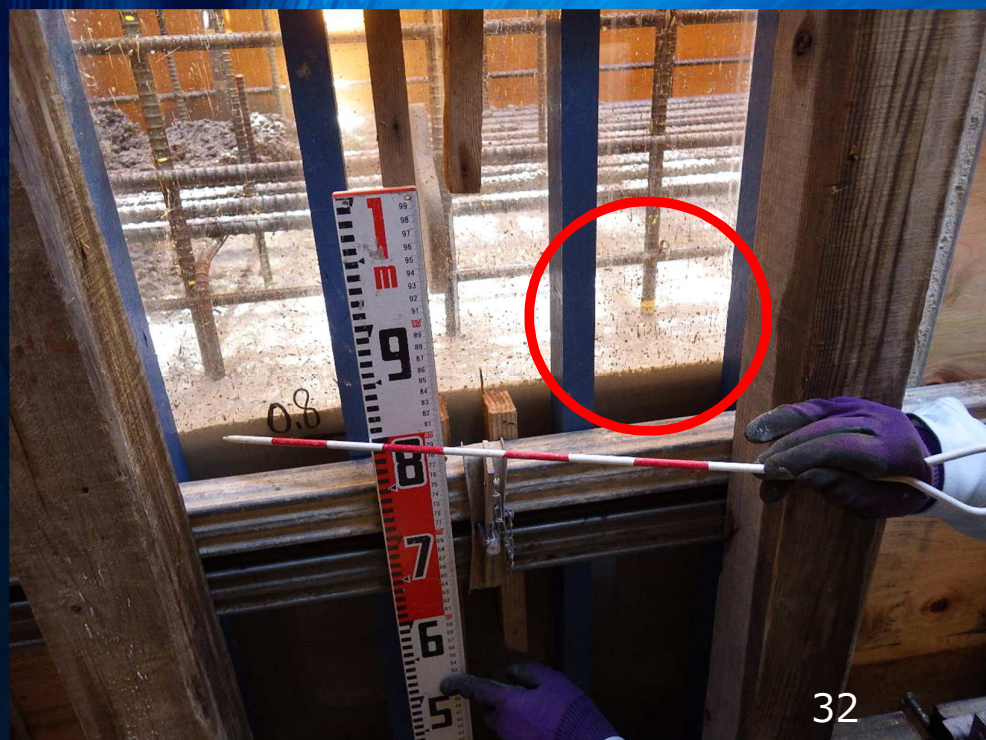
## 打上げ高さの確認 (写真：2層目)

あらかじめ鉄筋に施した各層のリフト高のマーキングを確認し、コンクリートポンプオペレーター他作業者に打上げ状況を伝達する

正確な打上げが可能で、バイブレーターの挿入長を確保できる

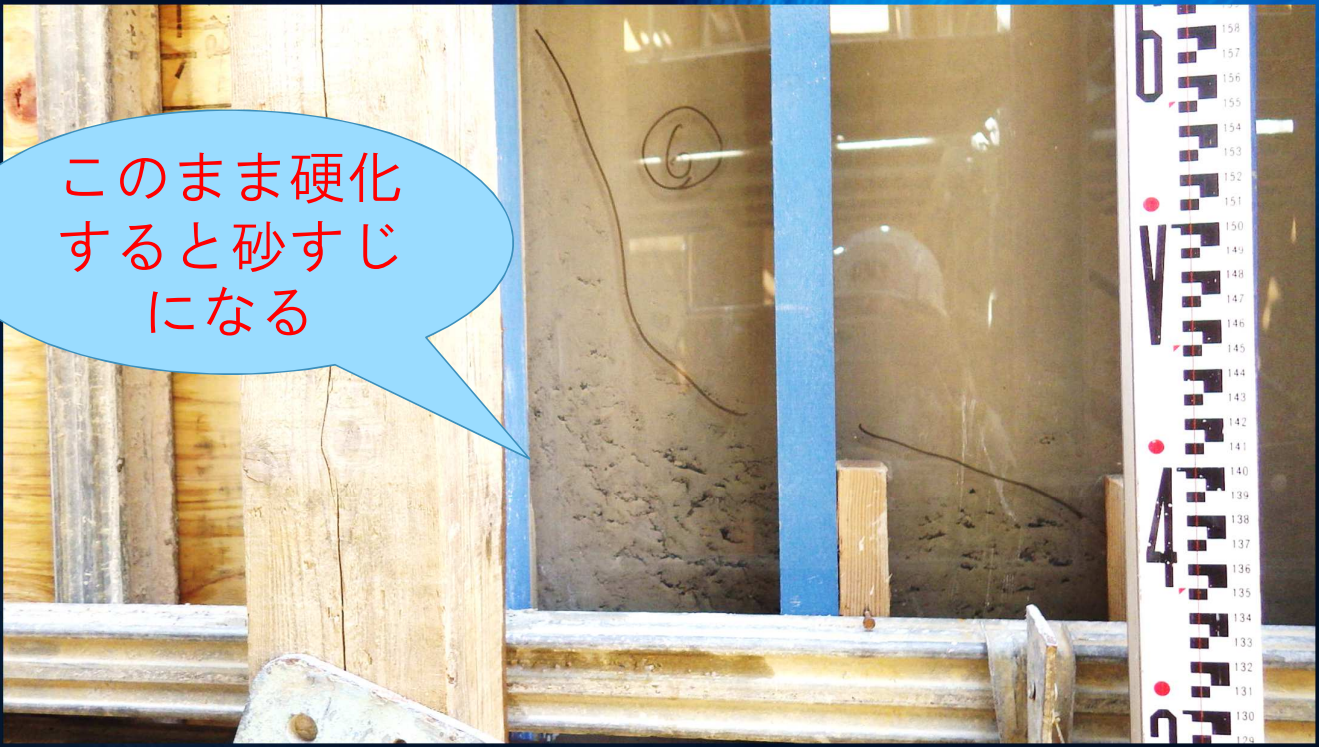
# コンクリート打設後状況

このまま硬化  
すると砂すじ  
になる

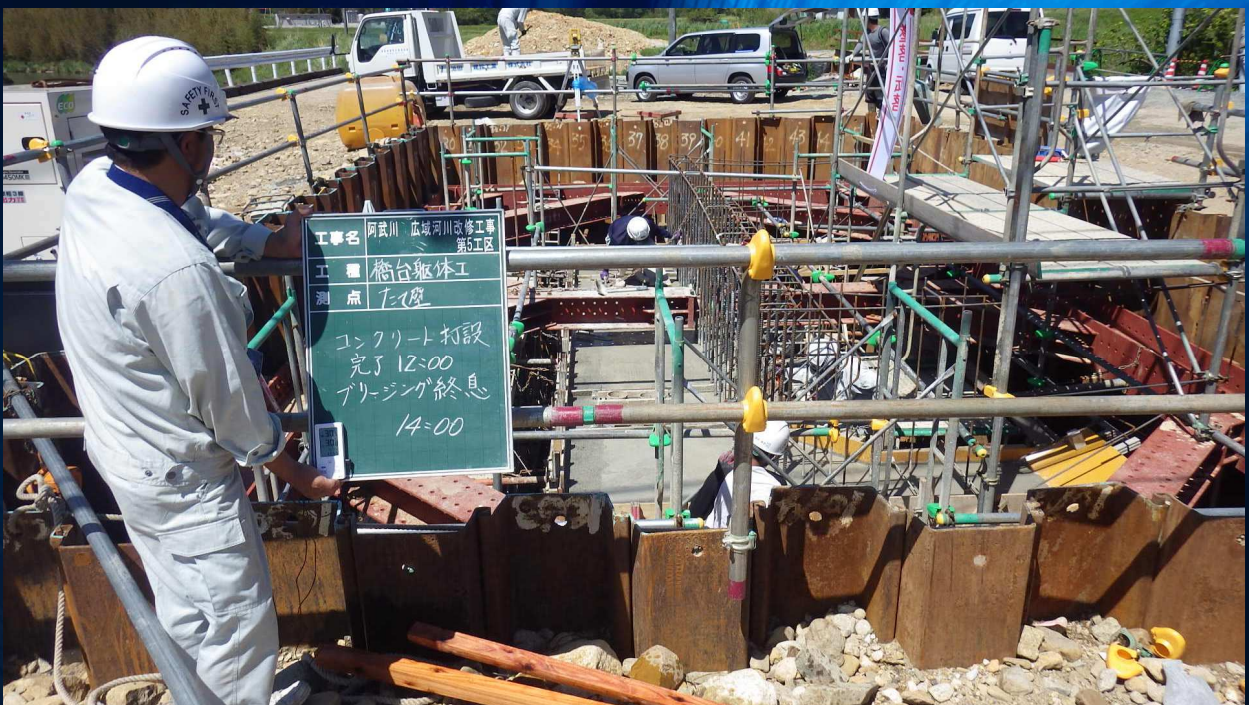
# ブリーディング終息確認

コンクリート打設完了	12 : 00
↓	
ブリーディング終息	14 : 00
↓	
再振動開始	14 : 15

コンクリート表面を確認し、ブリーディングの終息を確認したのち、再振動を行い、砂すじを除去する

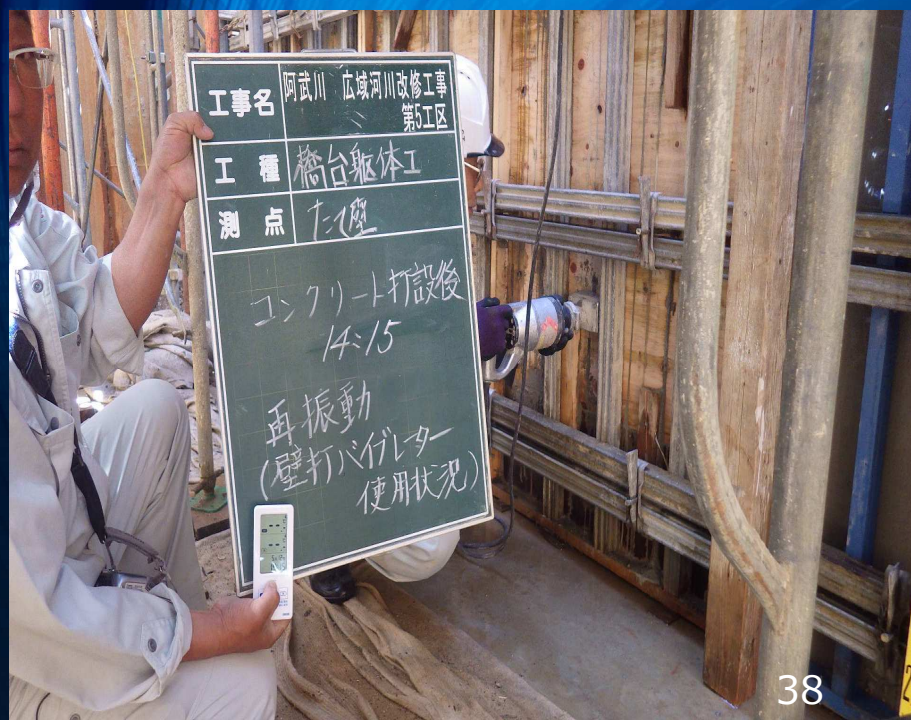
## 再振動状況

ブリーディング終息確認後型枠全体に再振動を行う

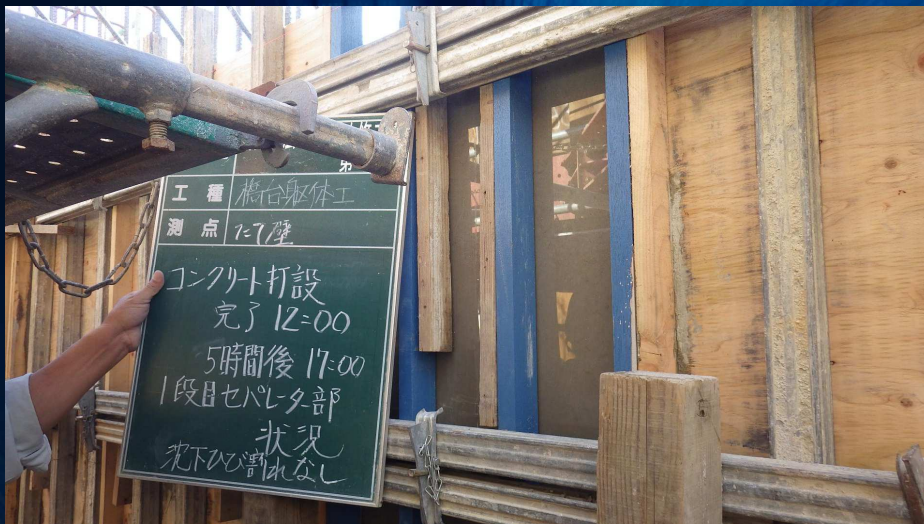
## 沈下ひび割れの確認

沈下ひび割れの発生は、上段のセパレーターに多く見られる現象なので注意し観測する（写真：打設後五時間経過）

再振動後も透明樹脂型枠によりコンクリート表面の観測を続け、万が一沈下ひび割れが発生した場合、早期発見して対処する

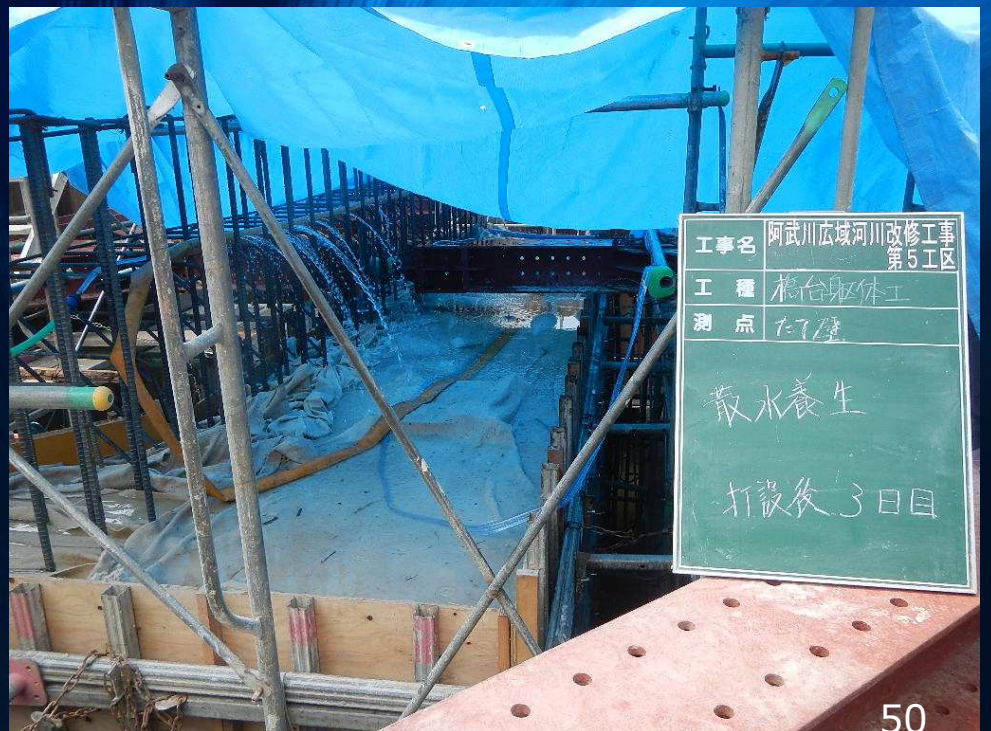
## 散水養生

一定時間、躯体全体に散水することが可能な散水方法をとる

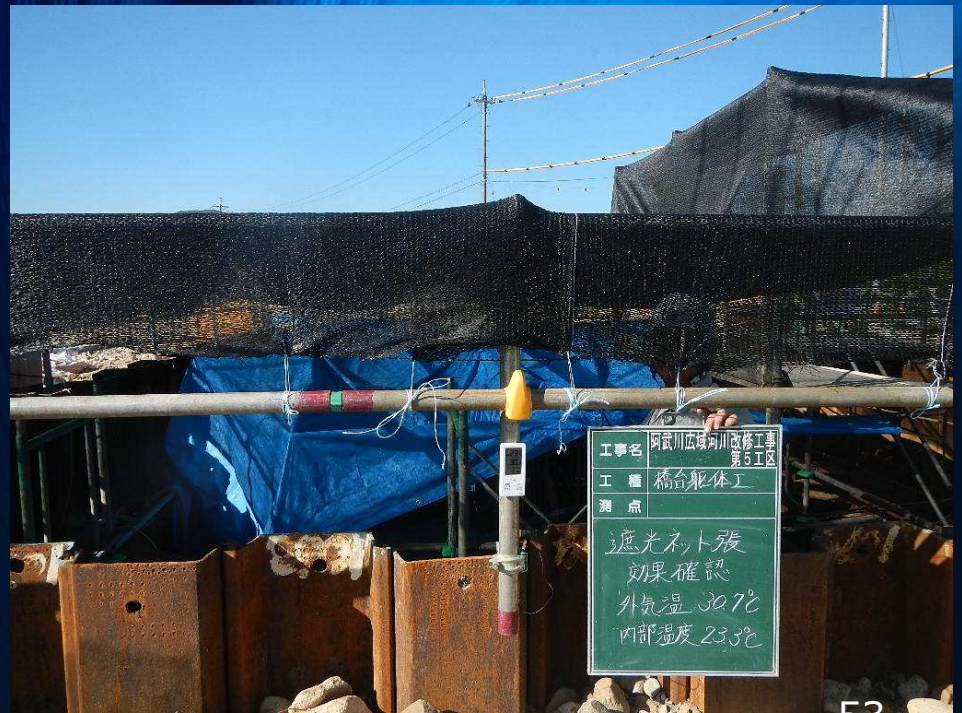
# 遮光ネットの効果確認

外気温 30.7度

養生内温度 23.3度

温度差 7.4度

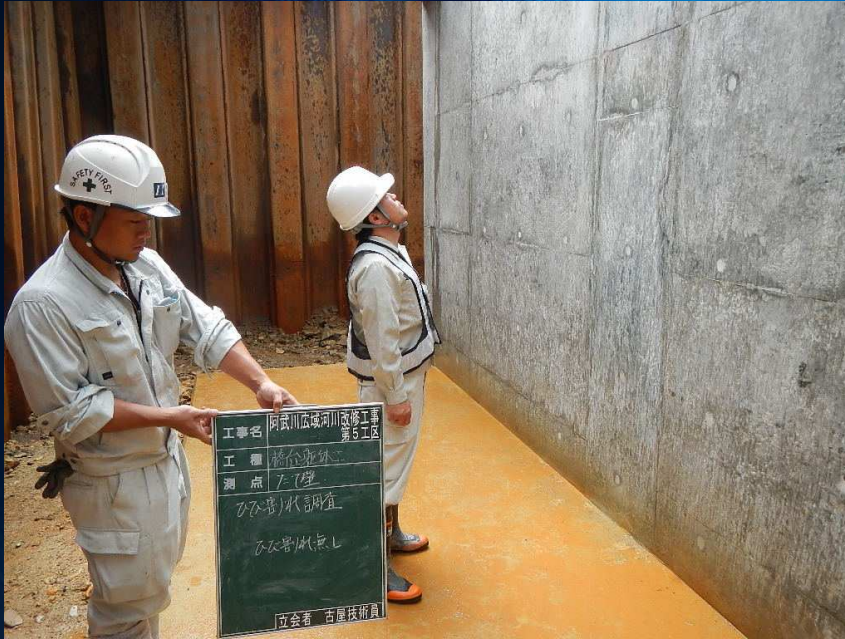
# ひび割れ調査

ひび割れ調査を行った結果、コンクリート表面にひび割れは発生していなかった。

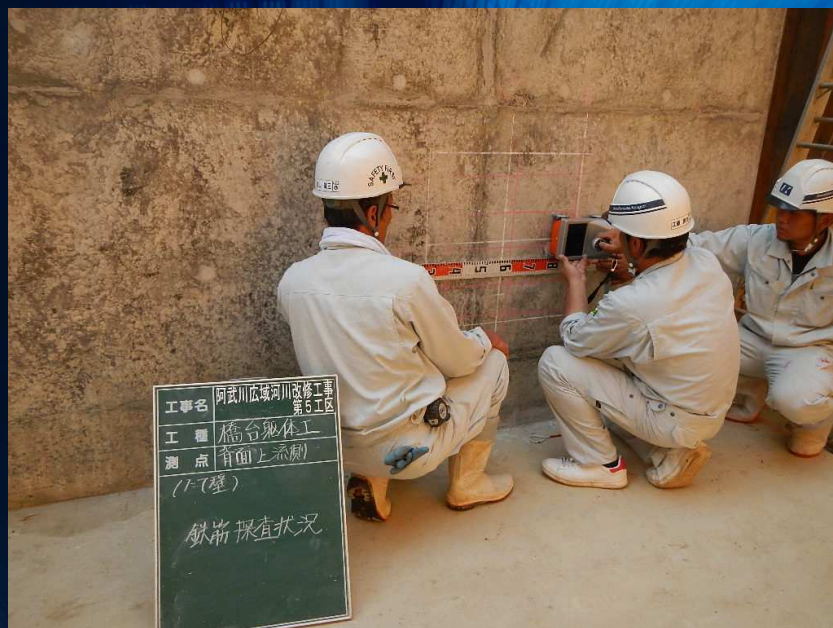
# 施工精度の確認

電磁波レーダーによる背筋状態及びかぶり測定による  
品質管理

テストハンマーによる推定圧縮強度は34.8 N/mm<sup>2</sup>と比較的高く、電磁波レーダーによる配筋確認においても、設計値±4 mm程度に収まっていました。
