# 山口県カルバート長寿命化計画

平成 30 年 3 月

山口県土木建築部道路整備課

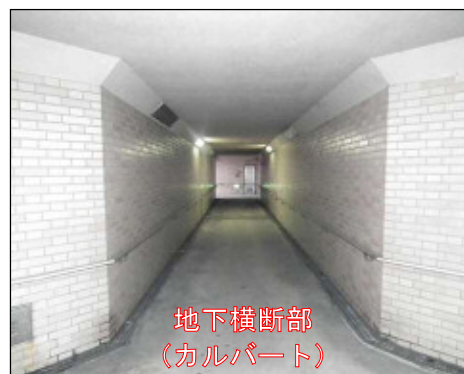
<地下横断歩道の例>

本計画においては、横断者を道路の面より下方に分離したカルバートで、階段等（階段、斜路及び斜路付階段）を有するものを対象とします（表- 2、図- 3）。

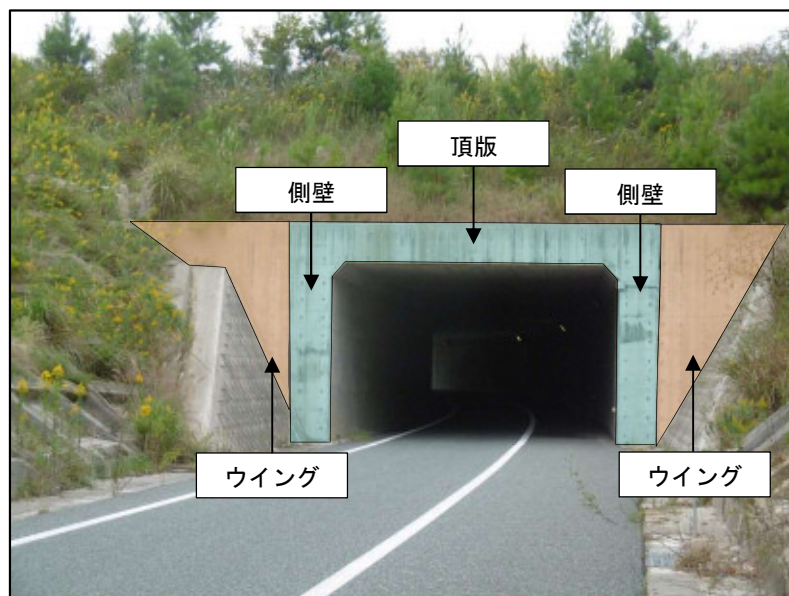
<大型カルバートの一般的な部材構成（外観）>

大型カルバートは、一般的に以下に示す部材で構成されています（表-3）。

部位	部材
本体ブロック	頂版、側壁、底版、ストラット等
継手	連結部、遊間部、縦方向連結部等
ウイング	ウイング
その他	照明施設、路上施設等

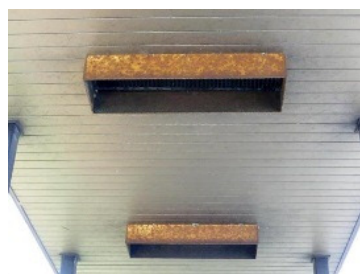
<照明施設>

※ カルバートにある照明施設、路上施設、防犯施設、排水施設、標識、案内板、反射鏡、手すり等は、点検時に変状や取付状態の確認を行う。
